Schäden durch lösenden Angriff von abwasserbenetzten Betonoberflächen aus der Sicht von Betreibern

GF ING. MARTIN THORER, RHV Mölltal, Obervellach / GF DI RICHARD KAISER, RHV Pinzgauer Saalachtal, Saalfelden

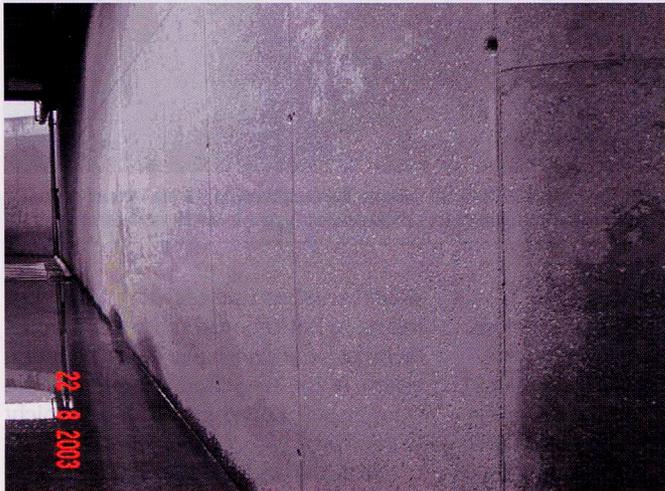
Kläranlage VKA Obervellach/Stallhofen – Betonkorrosion im Belebungsbecken (Foto: Thorer)

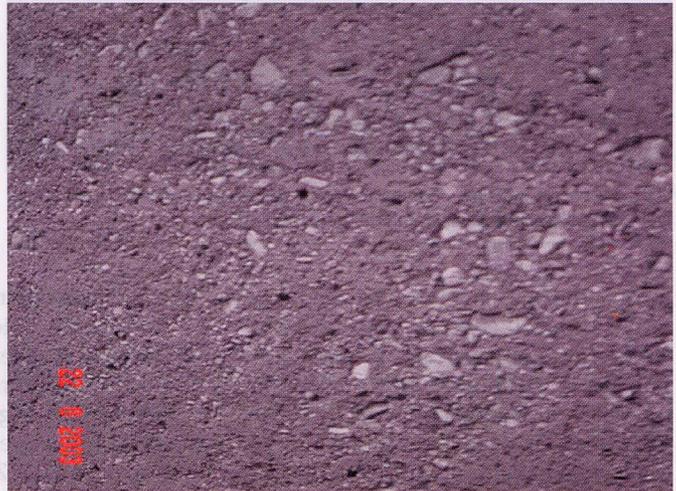
Kläranlage VKA Obervellach/Stallhofen – Betonkorrosion im Belebungsbecken, Freilegung des Betonkorns bis zu einer Tiefe von 15 mm (Foto: Thorer)

Bereits sehr kurz nach Beginn des Probetriebs der beiden Kläranlagen Anfang 2000 zeigten sich in den Belüftungs- und Nachklärbecken deutlich sichtbare Schäden an den wasserbeaufschlagten Betonoberflächen an den Wänden sowie auch an den Sohlen der Bauteile. Die Oberflächen in diesen Bereichen zeigen die Form von „Waschbeton“ unter teilweiser Freilegung des Betonkorns von bis zu 15 mm Tiefe.
