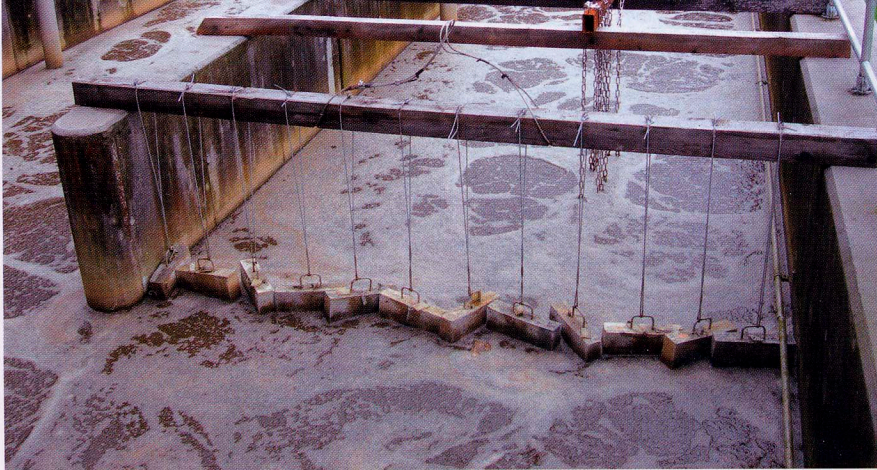
Einhängung der Probewürfel in das Belebungsbecken (Foto: Kaiser)

Diverse derzeit von der Betonindustrie in verschiedenen Veröffentlichungen gepriesene Betonzusätze, Oberflächenbeschichtungen und Oberflächenimprägnierungen erfüllen im Praxistest auf unseren Kläranlagen nicht die in sie gesetzten Erwartungen. Die solchermaßen behandelten bzw. vorbereiteten Probewürfel wiesen nach einiger Zeit die gleichen Schäden wie die unbehandelten Proben auf.
